**ANÁLISE DAS CONDIÇÕES DAS INSTALAÇÕES DE UM
LABORATÓRIO DE ENSINO DE QUÍMICA**

Monografia apresentada ao curso de especialização em Engenharia de Segurança do Trabalho, área das Ciências Exatas e da Terra da Universidade do Oeste de Santa Catarina Unoesc *Campus* de Joaçaba, como requisito parcial à obtenção do grau de especialista em Engenharia de Segurança do Trabalho.

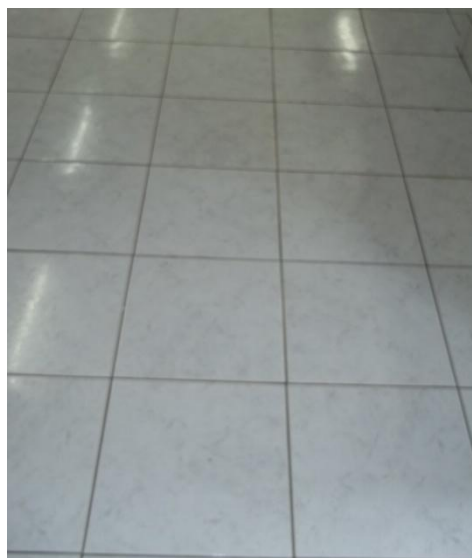
O piso do laboratório de química da instituição de ensino não apresenta elevações, nem desníveis. É construído de material impermeável à umidade, e resistente à ação mecânica. Por tratar-se de um piso de cerâmica de baixo custo (Fotografia 1), não atende aos aspectos antiderrapantes e resistência à ação química, embora seja considerado de fácil manutenção e limpeza.

Fotografia 1: Piso de cerâmica de baixo custo
Fonte: E. E. B. Presidente Artur da costa e Silva (2013)

- a) Substituição do piso de cerâmica por um piso contínuo e sem reentrâncias, que apresente característica antiderrapante, e que garantam ainda as características de impermeabilidade, resistência à ação química e isolamento térmico e acústico;

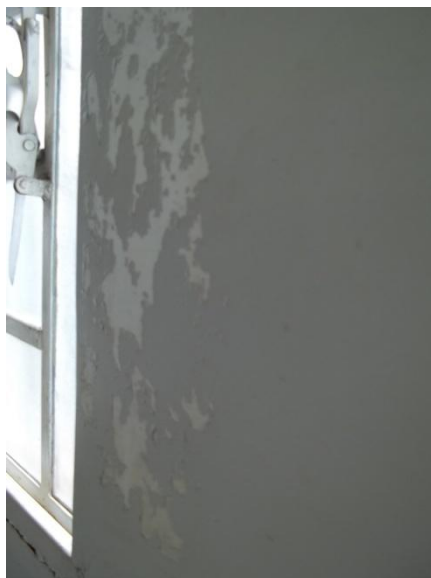
As paredes tem pé direito de 2,88m e são construídas de alvenaria revestida com reboco, massa corrida e pintura acrílica semi-fosca de cor clara. No entanto, as paredes são desprovidas de isolamento térmico; isolamento e condicionamento

acústico; e processos que garantam impermeabilidade à umidade conforme a Fotografia 2.

Fotografia 2: Parede permeável à umidade.
Fonte: E. E. B. Presidente Artur da costa e Silva (2013)

- b) Aplicação de revestimento nas paredes que garantam a impermeabilidade contra umidade e ação de compostos químicos. Isolamento das paredes com revestimento térmico e acústico, bem como contra a propagação de fogo. Proteção das aberturas da parede ou ampliação para a instalação de uma porta para saída de emergência em conformidade com a NR 8 (MTE);

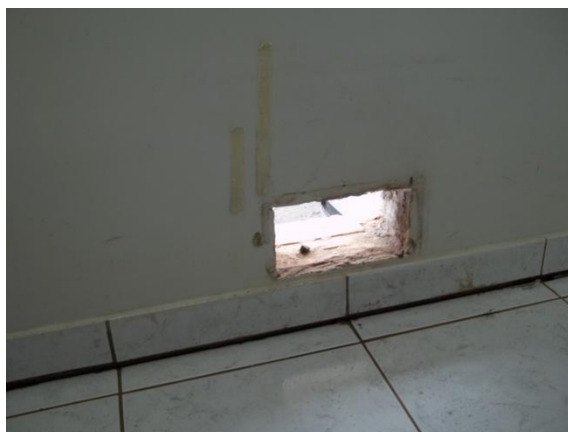
As paredes não apresentam características de resistência ao fogo e à ação química, embora garantam a resistência mecânica. E ainda, uma das paredes apresenta uma abertura para o meio externo da edificação desprovida de proteção (Fotografia 3).

Fotografia 3: Abertura na parede desprovida de proteção.
Fonte: E. E. B. Presidente Artur da costa e Silva (2013)

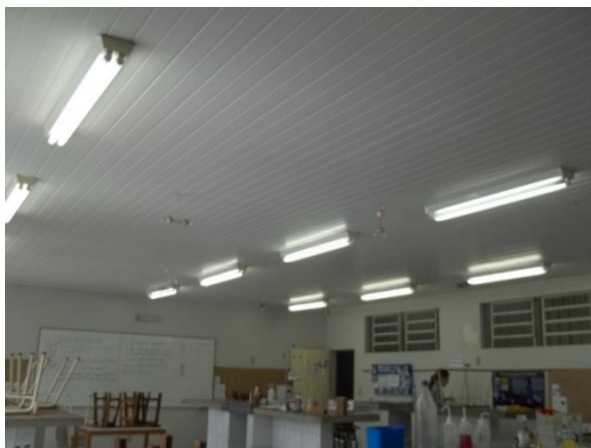
O teto é rebaixado e, portanto construído de material constituído de PVC (policloreto de vinila) conforme a Figura 4. Dessa forma não atende as

características de isolamento térmico e acústico, e nem permite a instalação de luminárias embutidas e a passagem de tubulações.

Fotografia 4: Teto de PVC (policloreto de vinila).
Fonte: E. E. B. Presidente Artur da Costa e Silva (2013)

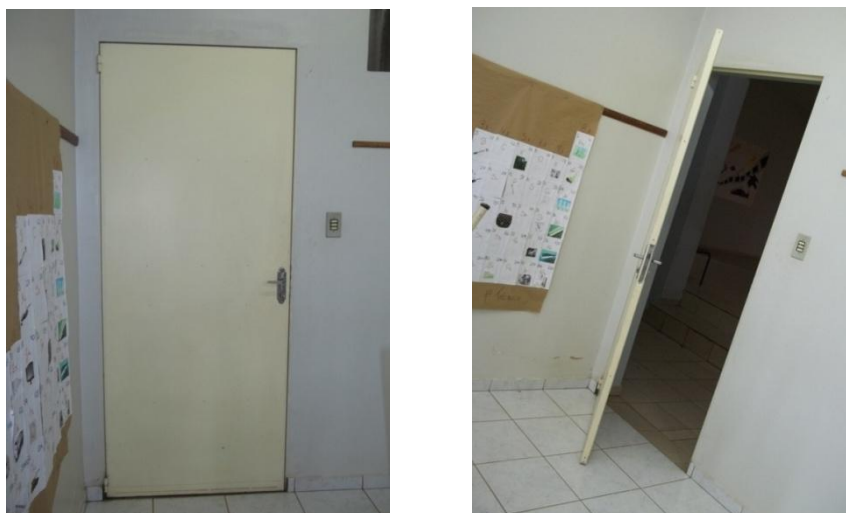
O laboratório de ensino de química não disponibiliza de saída de emergência e dispõe apenas uma porta para a entrada e saída dos ocupantes (Fotografia 5-lado esquerdo), com 0,86m de largura. A porta é desprovida de visores e sentido da abertura é para o interior do ambiente de trabalho (Fotografia 5-lado direito).

Figura 5: Porta de acesso (lado esquerdo) e abertura para o interior do ambiente de trabalho (lado direito).
Fonte: E. E. B. Presidente Artur da Costa e Silva (2013)

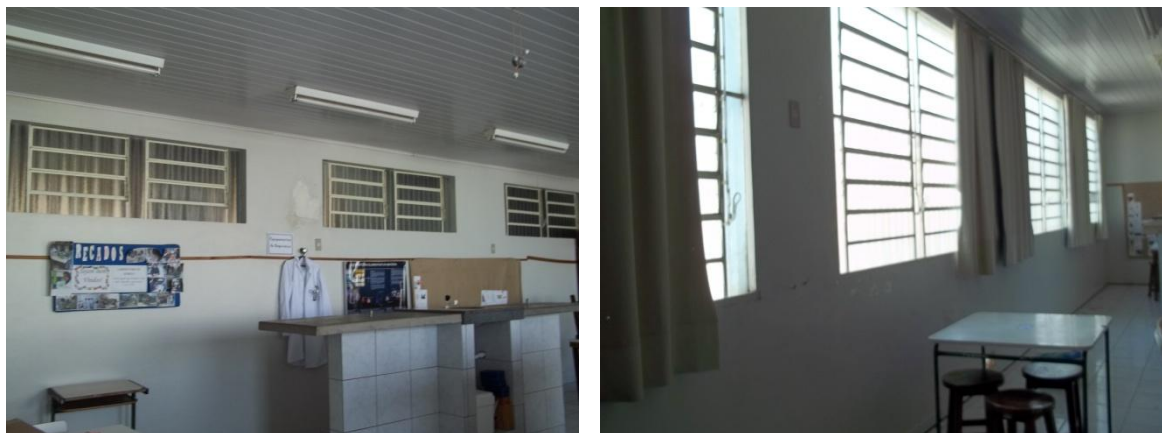
As janelas são constituídas de ferro do modelo basculante totalizando 6 aberturas localizadas próximas das bancadas. Três janelas estão localizadas acima das bancadas numa altura aproximada de 1,75m e quatro janelas estão localizadas

abaixo das bancadas numa altura aproximada de 1,10m acima do piso. (Fotografia 6).

Fotografia 6: Janelas localizadas acima da altura das bancadas (lado esquerdo) e abaixo da altura das bancadas (lado direito).

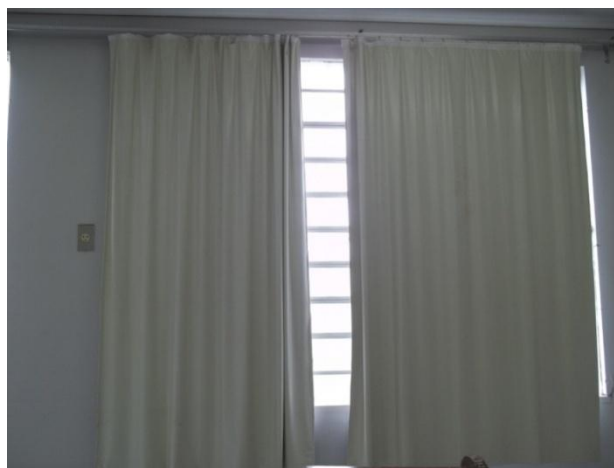
As janelas dispõem de sistema de controle de raios solares constituído de cortinas de material combustível, que impedem a entrada de claridade conforme a Fotografia 7.

Fotografia 7: Sistema de controle de raios solares.

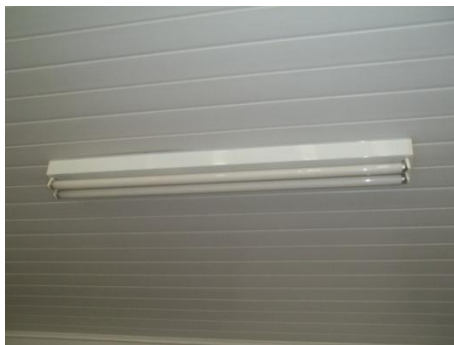
A iluminação é artificial proveniente de lâmpadas fluorescentes desprovidas de proteção contra pó e vapores. As luminárias não são embutidas no forro e são desprovidas de proteção contra quedas e contra faíscas (Fotografia 8). E a única luminária emergência não está instalada corretamente.

Figura 8: Sistema de iluminação artificial.
Fonte: E. E. B. Presidente Artur da costa e Silva (2013)

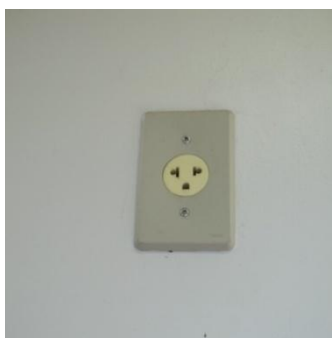
As instalações elétricas não estão localizadas externas à parede e teto, o que impossibilita a verificação da presença de eletrodutos para a proteção dos circuitos. Apenas tomadas de 220 V estão instaladas, contudo não apresentam etiqueta com código relacionando com seu respectivo quadro de força (Fotografia 9).

Figura 9: Tomadas de 220 V.
Fonte: E. E. B. Presidente Artur da costa e Silva (2013)

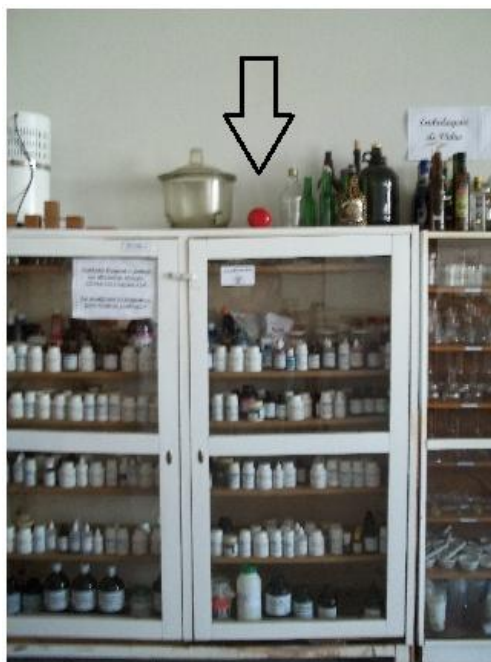
O sistema de combate à incêndio é constituído de extintor e hidrante, tendo em vista que o teto é desprovido de esguichos. O extintor é de pó químico seco é desprovido de sinalização, pois está localizado sob um armário para armazenamento de reagentes (Fotografia 10). O sistema de hidrante está localizado externamente ao ambiente de trabalho e, embora seja de fácil acesso, não está sinalizado.

Figura 10: Extintor de pó químico seco.
Fonte: E. E. B. Presidente Artur da Costa e Silva (2013)

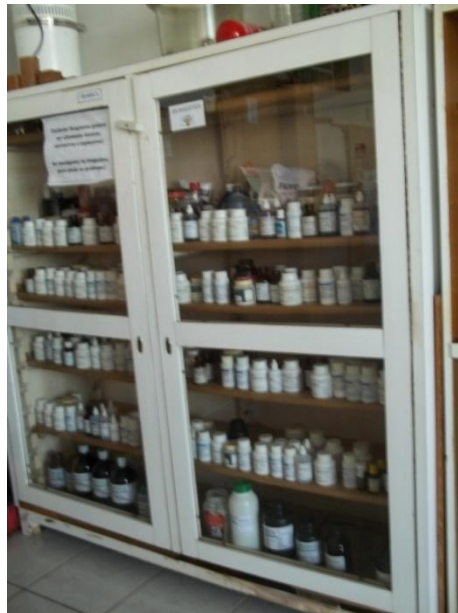
O local para o armazenamento de produtos químicos se constitui num armário pequeno constituído de madeira e vidro, com prateleiras estreitas forradas com papel pardo, e pouco ventilado (Fotografia 12).

Fotografia 12: Armário para armazenamento de produtos químicos.
Fonte: E. E. B. Presidente Artur da costa e Silva (2013).

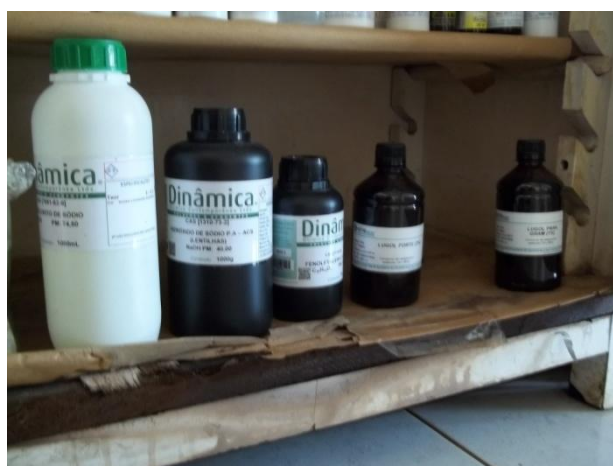
- a) Insuficiência de espaço amplo e ventilado nas instalações destinadas ao armazenamento, propiciando a reação entre compostos químicos (Fotografia 13).

Fotografia 13: Prateleiras inadequadas ao armazenamento de produtos químicos.
Fonte: E. E. B. Presidente Artur da costa e Silva (2013).

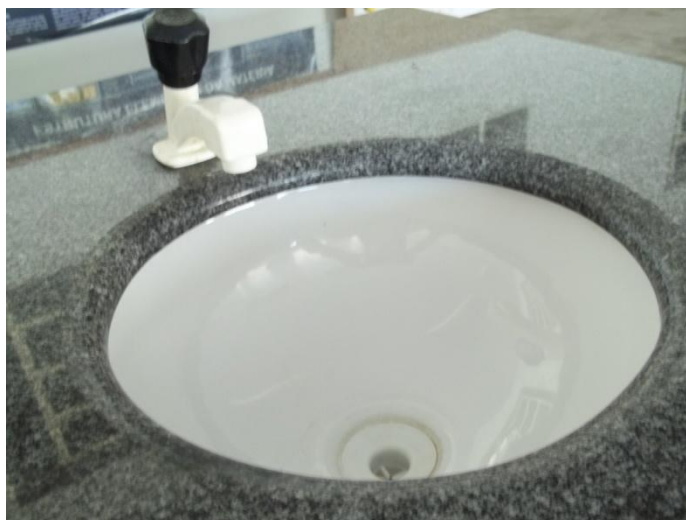
- a) Ausência de bancadas de profundidade mínima de 70cm e com nichos para a acomodação das pernas, promovendo desconforto ergonômico aos ocupantes pela desacomodação dos pés e pernas em trabalhos em pé.
- b) Insuficiência de profundidade nas cubas (mais de 25 cm), não permitindo a limpeza de buretas e outras vidrarias e utensílios

(Fotografia 14).

Fotografia 14: Cubas inadequadas à limpeza dos utensílios.
Fonte: Fonte: E. E. B. Presidente Artur da costa e Silva (2013).

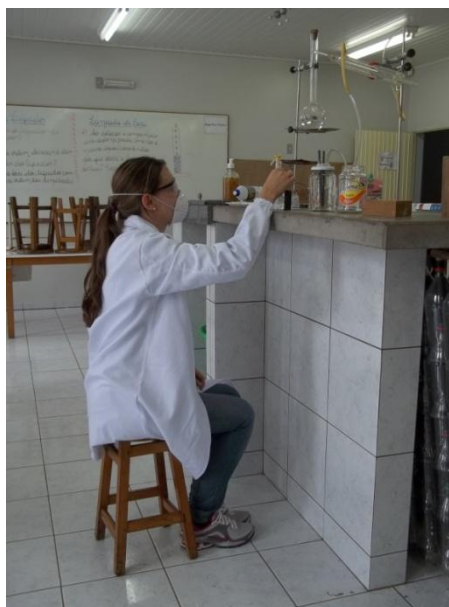
- c) Excesso de altura tanto para o desenvolvimento de trabalhos em pé (superior à 0,90cm) quanto para trabalhos sentado (superior a 0,75 cm) promovendo o desconforto ergonômico dos membros superiores conforme Fotografia 15.

Fotografia 15: Bancadas inadequadas aos trabalhos analíticos
Fonte: E. E. B. Presidente Artur da costa e Silva (2013).
