MEDIDAS ESTRUTURAIS E NÃO ESTRUTURAIS IMPLEMENTADAS PARA MINIMIZAR IMPACTOS COM AS INUNDAÇÕES NO MUNICÍPIO DE TAIÓ

Orli José Machado¹
Maristela Macedo Poleza²

STRUCTURAL AND NON-STRUCTURAL MEASURES IMPLEMENTED TO MINIMIZE FLOOD IMPACTS IN TAIÓ MUNICIPALITY

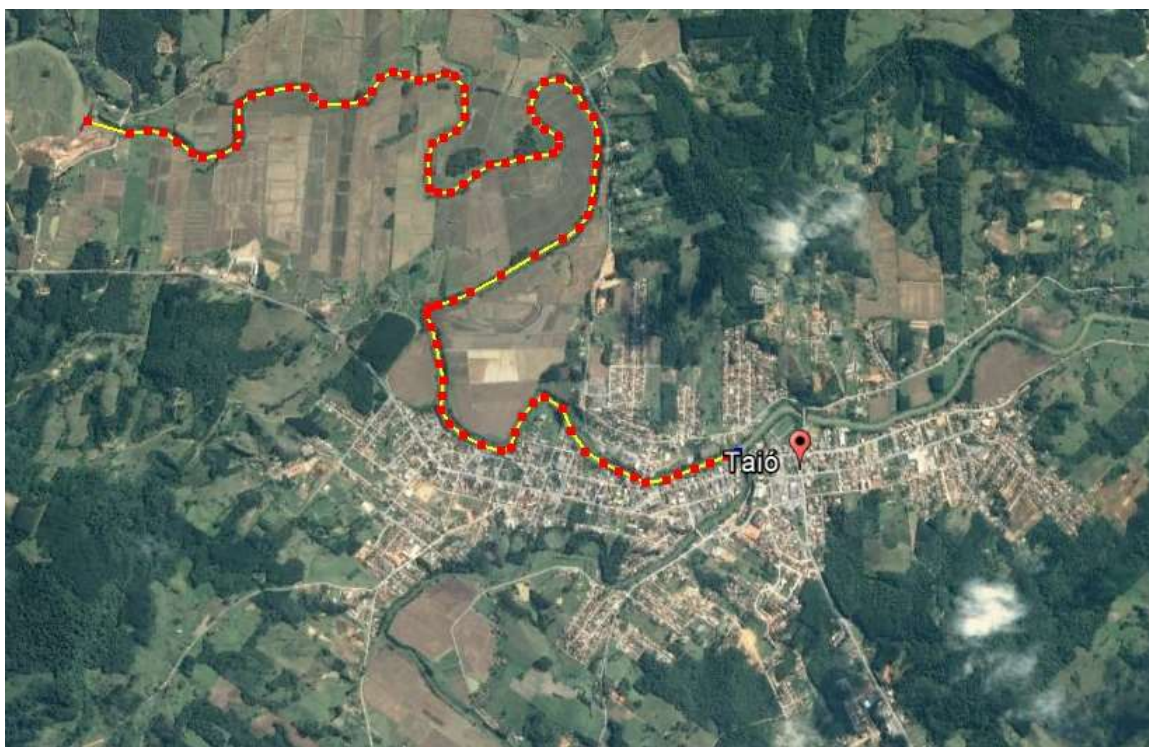
Imagem 1 – Rio Itajaí do Oeste da Barragem Oeste até o centro da cidade de Taió

O universo estudado foi o município de Taió, localizado no Alto Vale do Itajaí, onde se instala uma das três barragens de contenção de cheias do estado de Santa Catarina. A Barragem Oeste está localizada a montante da área urbana em aproximadamente 9,5 km. A imagem 1 mostra o curso do Rio Itajaí do Oeste do início da jusante da barragem até o centro da cidade de Taió.

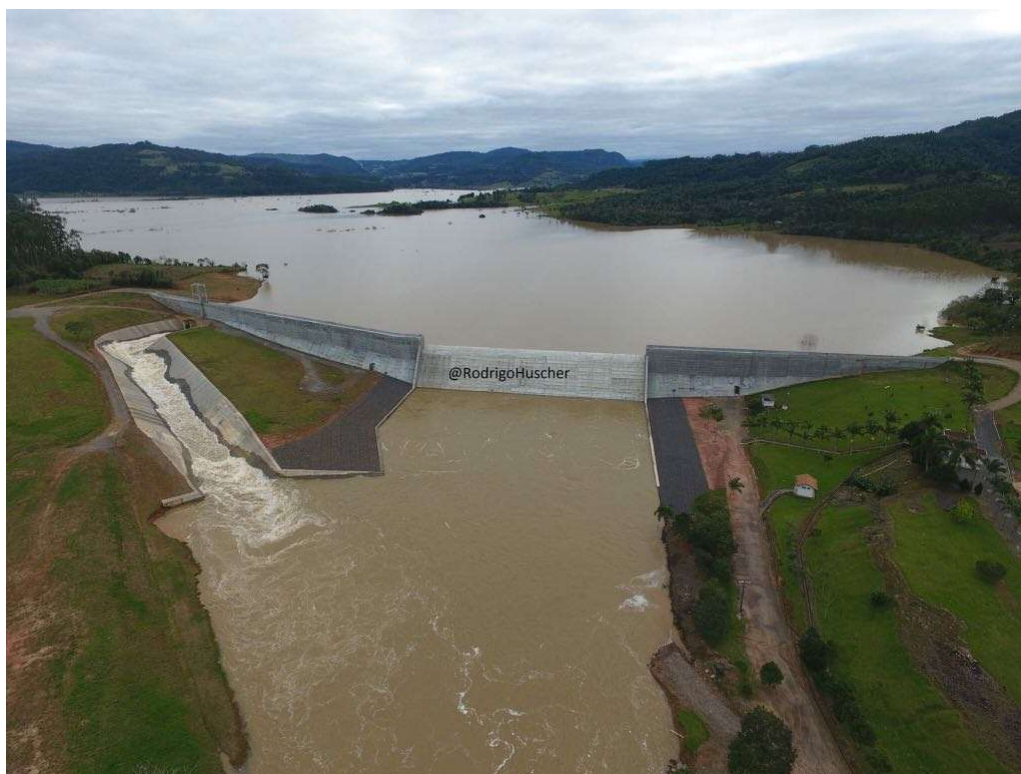
Imagem 2 – Barragem Oeste em Taió com canal extravasor em funcionamento

3.1.1 **Barragem Oeste:** Ligada ao controle das cheias, que opera desde 1973 em construção de concreto estrutural, com volume de reservatório de 99,3 milhões de metros cúbicos e sete comportas de 1,5 m de diâmetro cada.

3.1.2 Sobre elevação da barragem: Aumento de dois metros de altura da obra física da barragem operando desde 2016, para aumentar a capacidade de armazenamento do reservatório. Com a sobre elevação, a altura do vertedouro passou de 21 m. para 23 m.

acarretando acréscimo de cerca 20% na capacidade de armazenamento, passando de 83 milhões de m³. para 99,3 milhões de m³.

3.1.3 Canal Extravasor: Canal de descarga para liberar a água do barramento de uma maneira mais veloz, operando desde 2015. Possui uma abertura com 5 metros de base e 6 metros de altura tendo capacidade de vazão de 180 m³/s enquanto as 7 comportas trabalhadas juntas têm capacidade de vazão de 163 m³/s. O canal começa a funcionar quando a montante alcança 11,3 metros.
